# Chiesa di San Bernardo a Cesana

## Laboratorio didattico di ricomposizione degli intonaci

vademecum dei lavori

a cura di Danilo De Zaiacomo e Nataszia Girardi

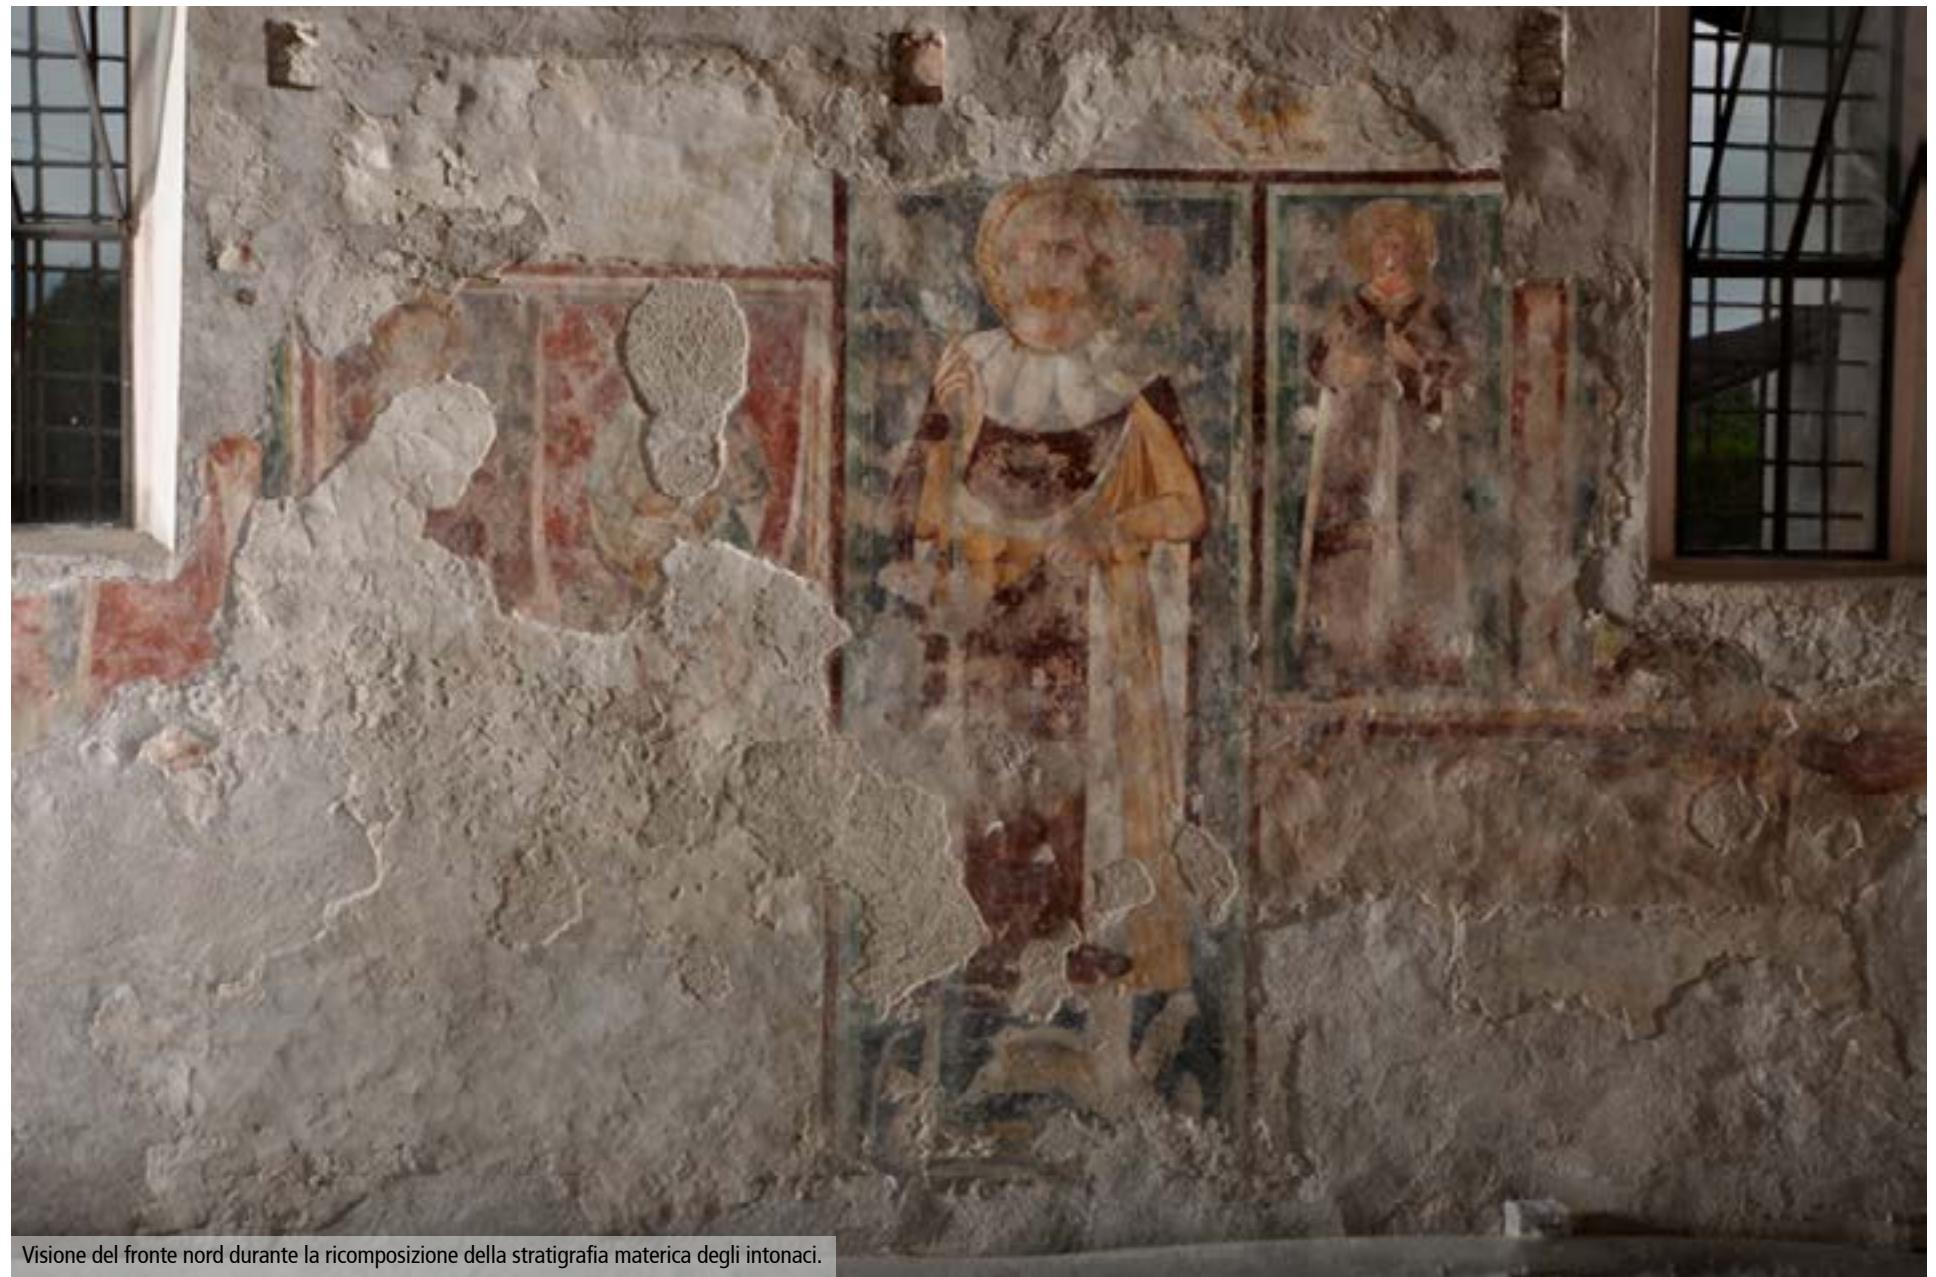
Visione del fronte nord durante la ricomposizione della stratigrafia materica degli intonaci.

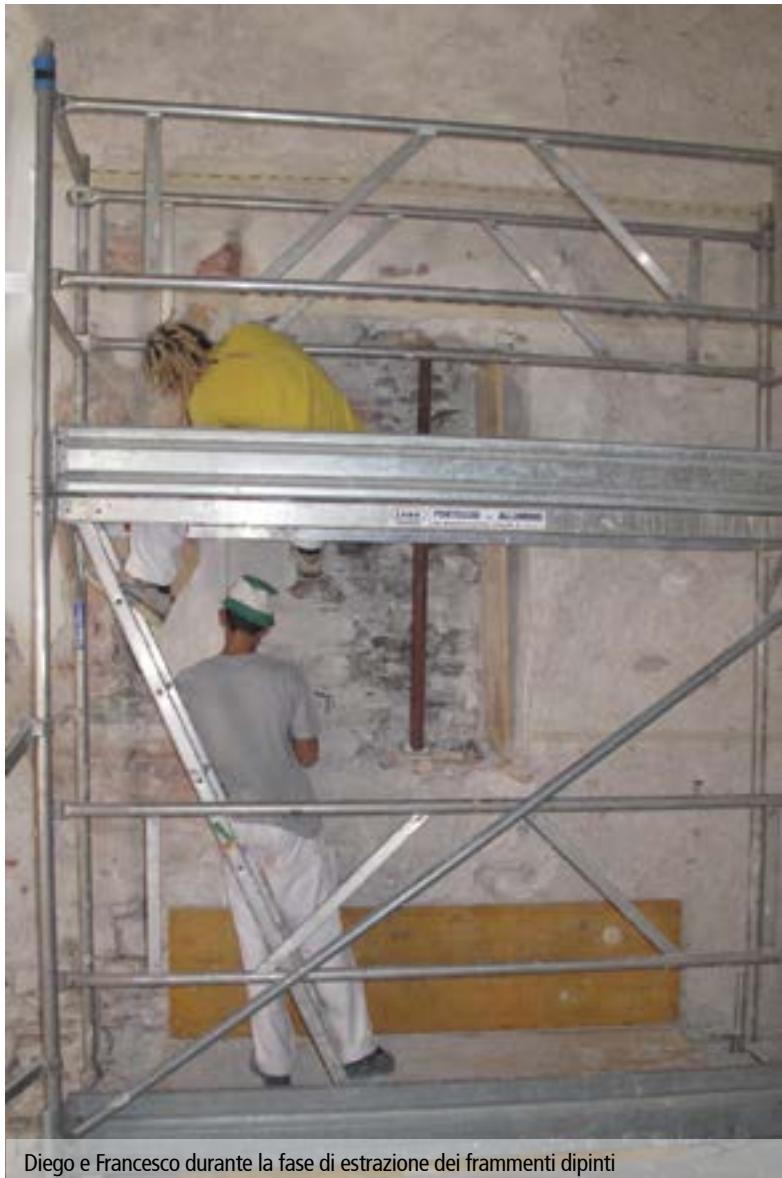
In questa particolare fase del lavoro di "sottrazione"\*, gli studenti hanno compreso l'importanza di saper applicare le metodologie proprie all'azione di restauro, sperimentando l'uso di tecniche e prodotti che consentono di creare una adesione e una coesione tra i materiali inorganici già nella fase di "messa in sicurezza".

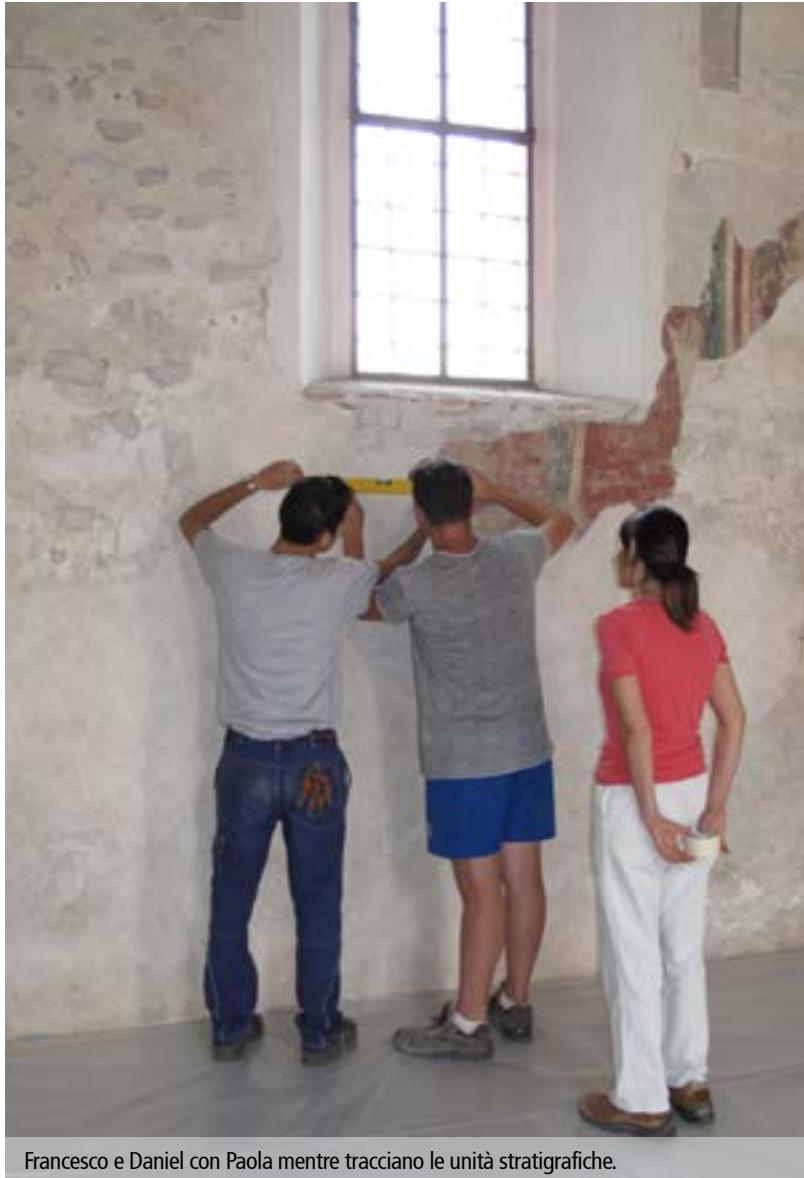
Un'ulteriore approfondimento preliminare ha visto gli allievi misurarsi con l'esecuzione delle indagini stratigrafiche. Operazioni che prevedono il riconoscimento e la differenziazione delle stesure dell'apparato intonacato attraverso un'operazione di rimozione selettiva di ogni singolo strato costitutivo, a partire da quello più superficiale fino a quello più profondo.

Affrontare questa attività ha facilitato la conseguente rimozione delle stratificazioni di intonaco non originale presenti sulle porzioni superiori della decorazione pittorica.

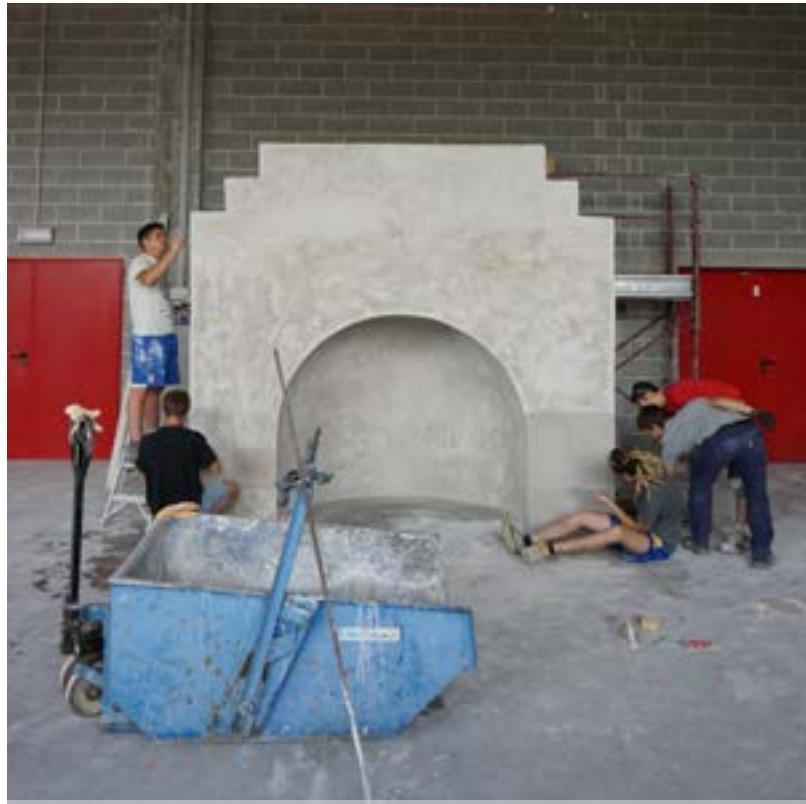
Daniel, Pietro, Diego, Francesco e Gabriele durante la fase di intonacatura del catino absidale presso il centro CFS di Sedico.

Gli studenti in questa prima esperienza di "addizione" \* hanno ragionato sulla preparazione degli impasti, sulle tecniche di applicazione e lavorazione di ogni singolo strato, ma soprattutto sul concetto relativo agli spessori di una stesura unitaria. Quella che poi, avrebbero conseguito in una scala più ampia e totalmente separata dal classico contesto didattico .

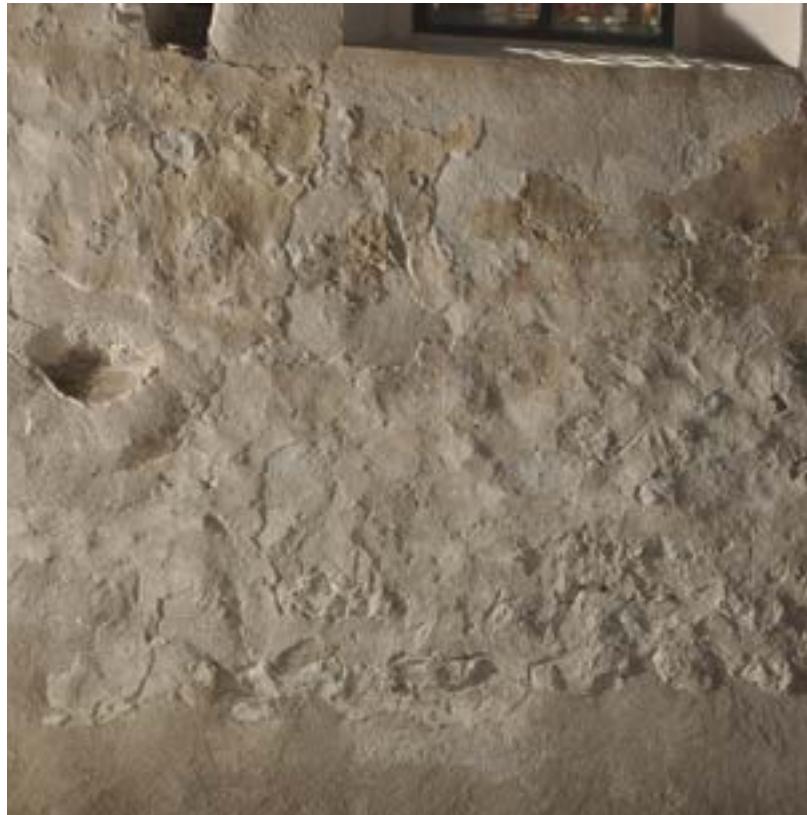
Particolare del fronte sud durante la fase di addizione degli intonaci.

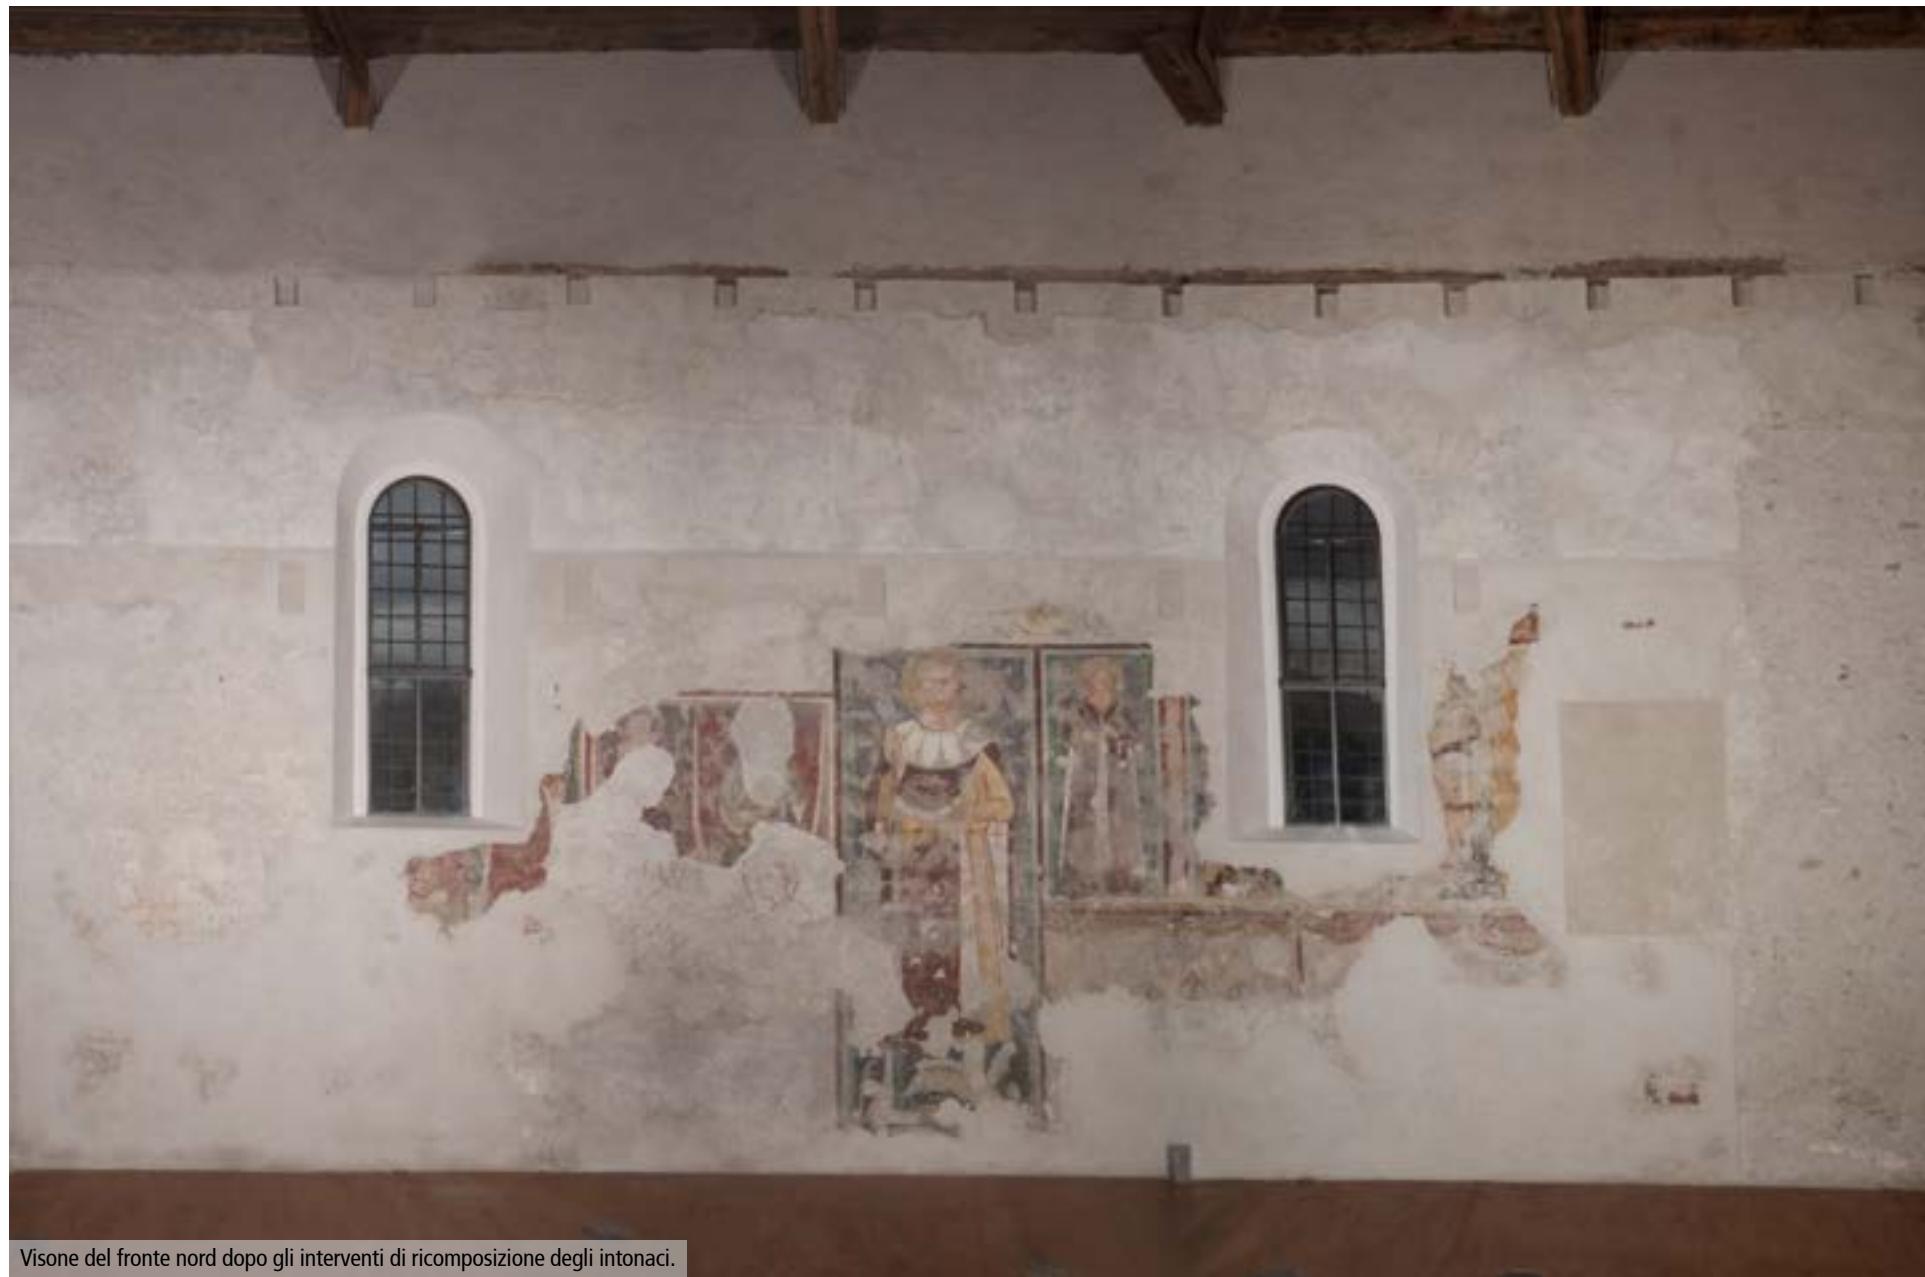
Visone del fronte nord dopo gli interventi di ricomposizione degli intonaci.

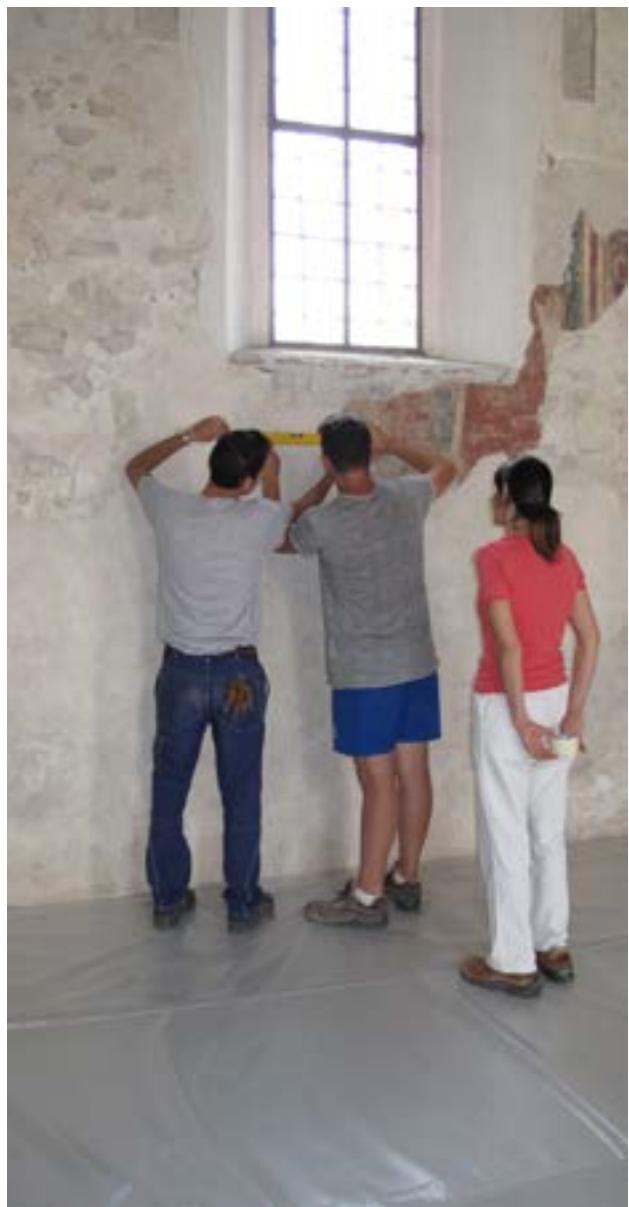
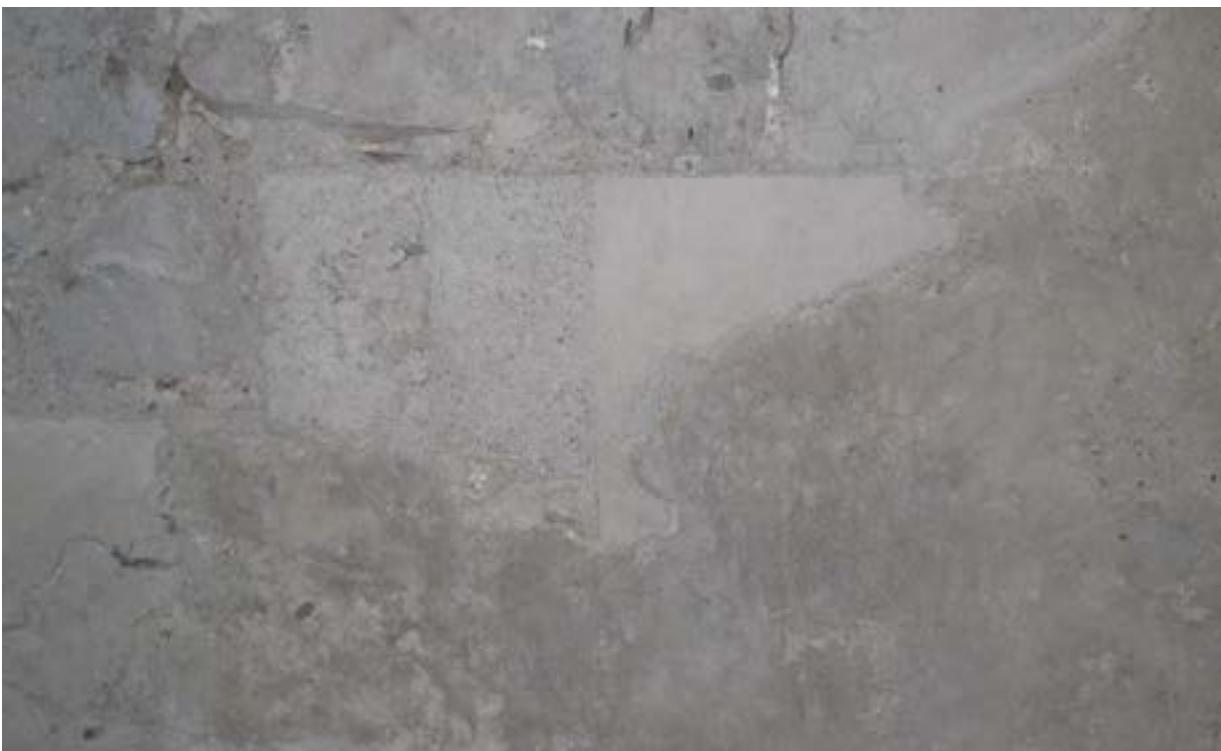
## Indagini stratigrafiche

Fase sviluppata  
dal 11.06.2019  
al 21.06.2019

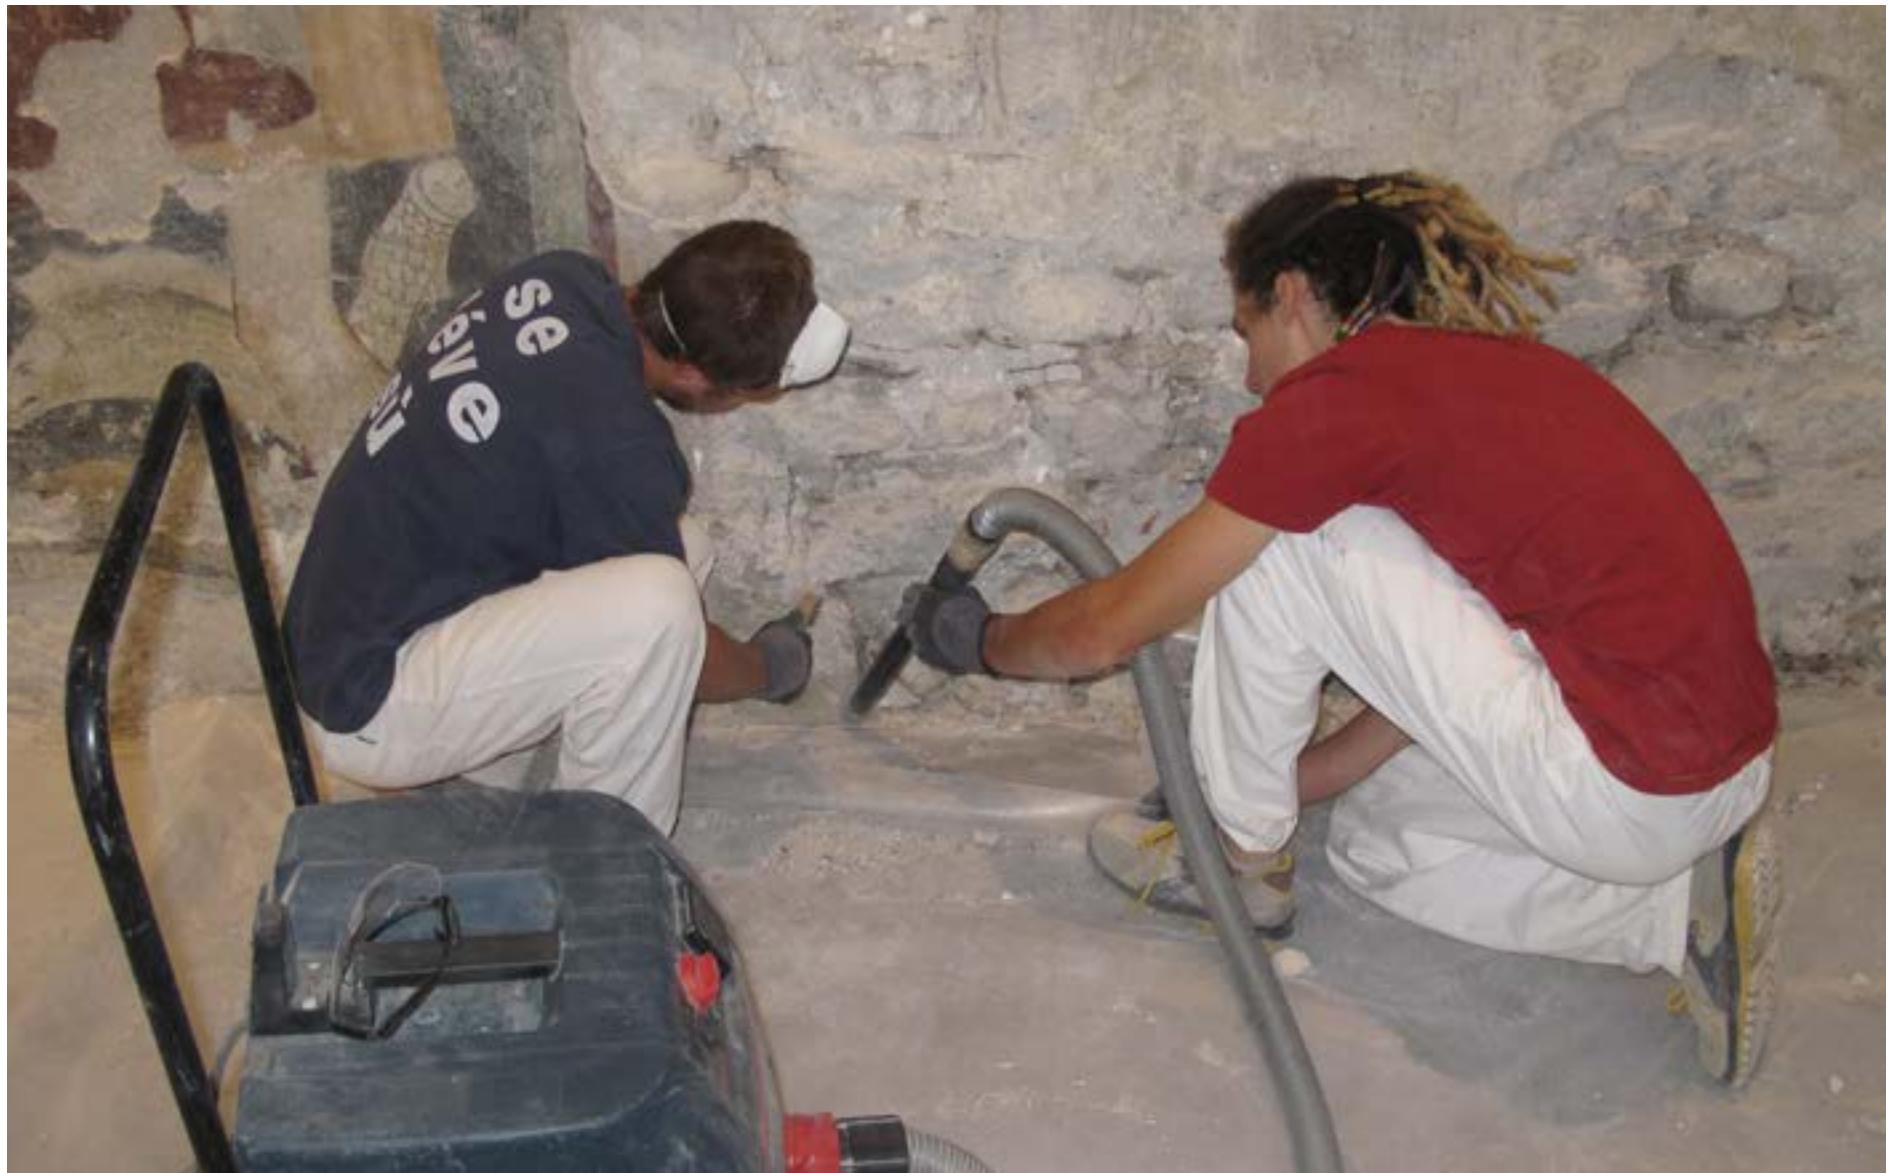
## Demolizione intonaci basamentali fronti nord e sud

Fase sviluppata dal 11.06.2019 al 21.06.2019

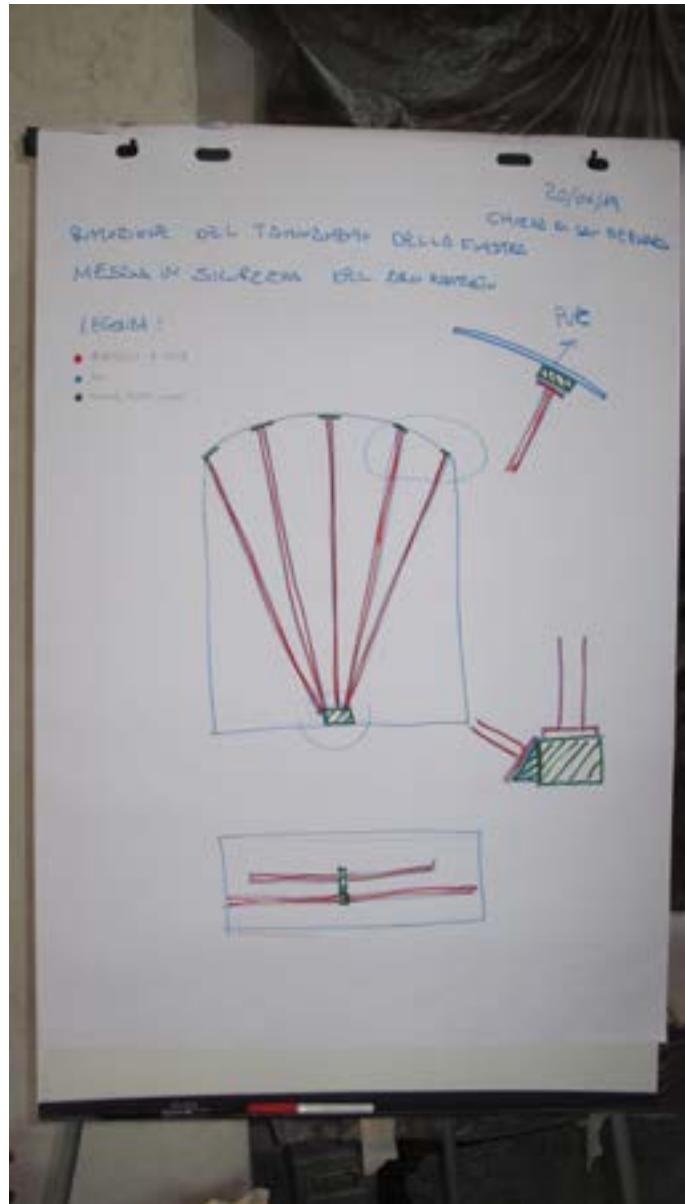
## Demolizione controllata della tessitura muraria di tamponamento della finestra ad arco ribassato fronte nord

Fase sviluppata  
dal 11.06.2019  
al 21.06.2019

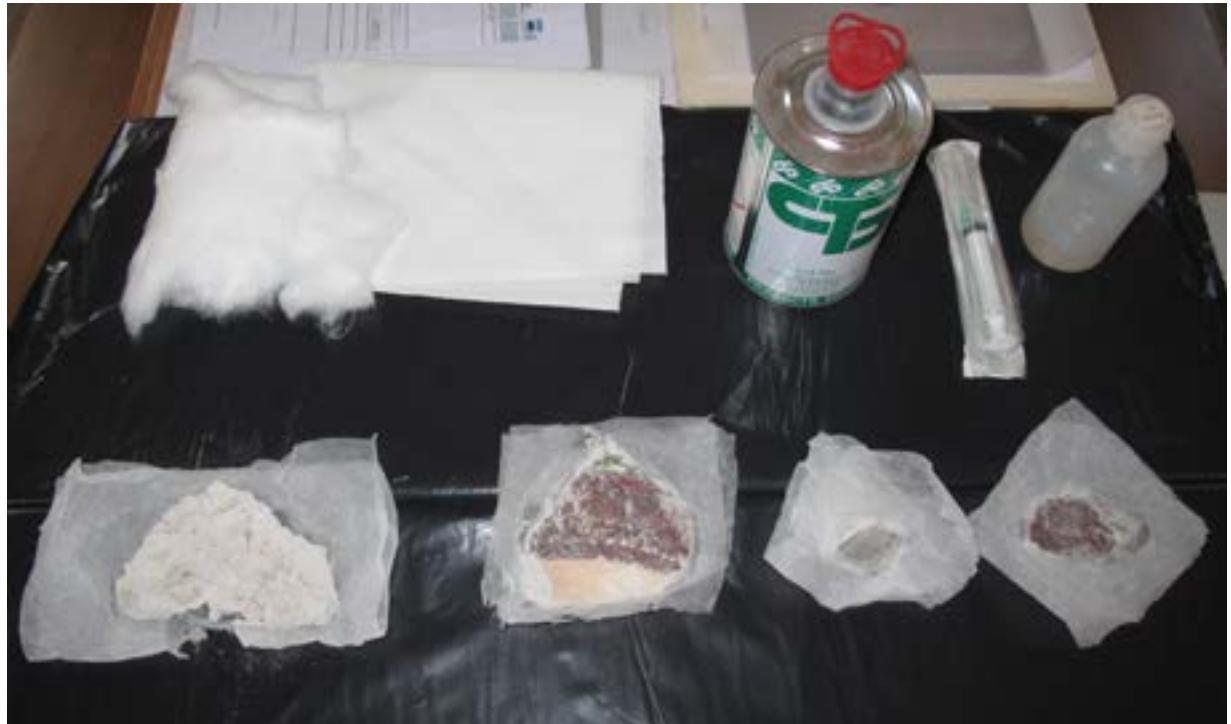
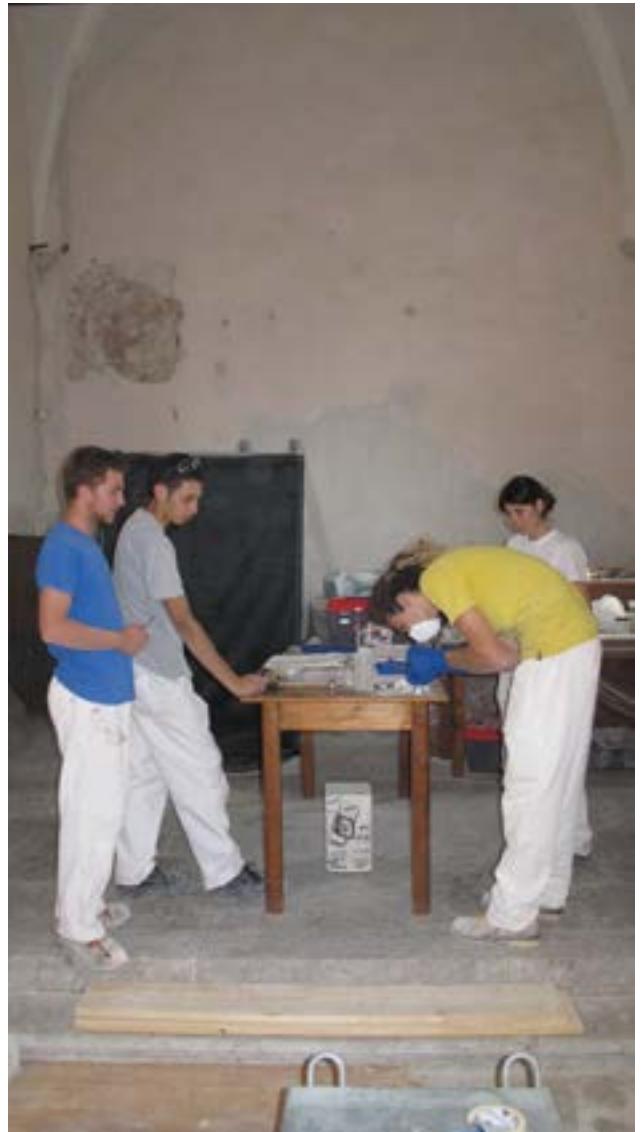
Recupero e messa in sicurezza di frammenti di intonachino pittorico ritrovati all'interno del tamponamento della finestra nord: sperimentazione di metodologie e tecniche di consolidamento coesivo ed adesivo

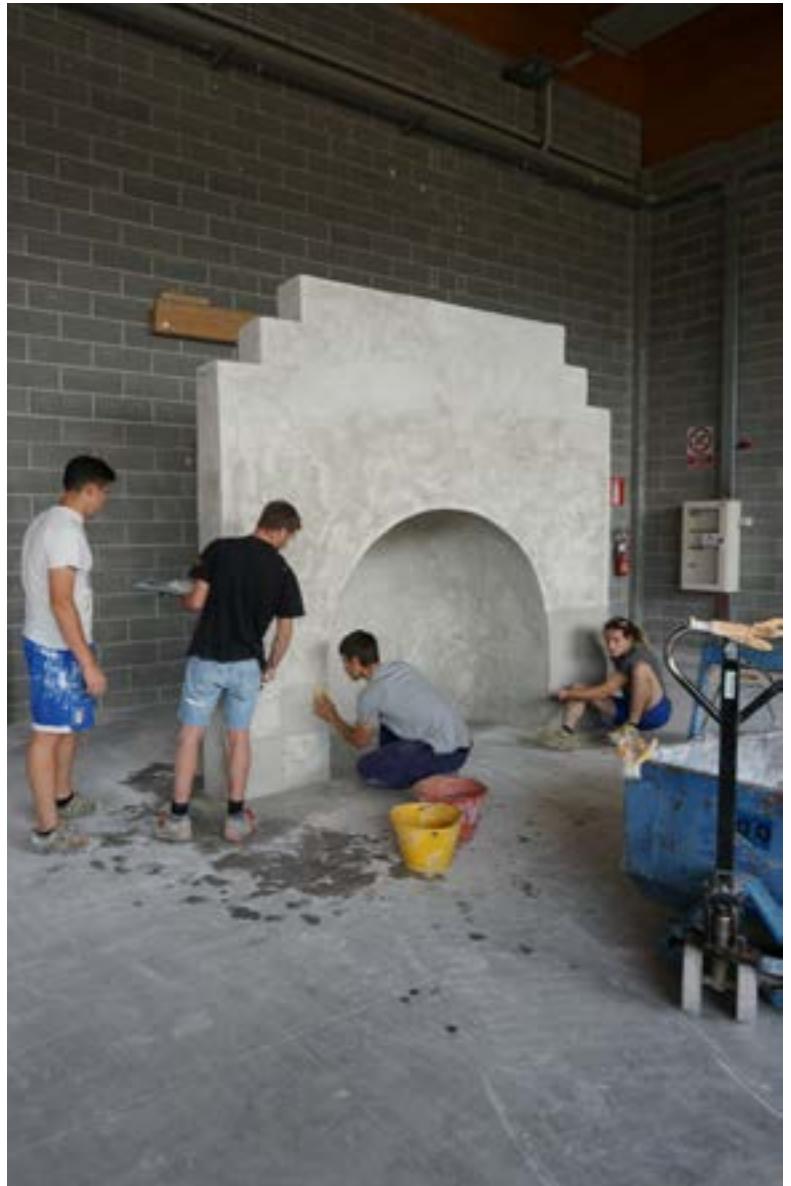
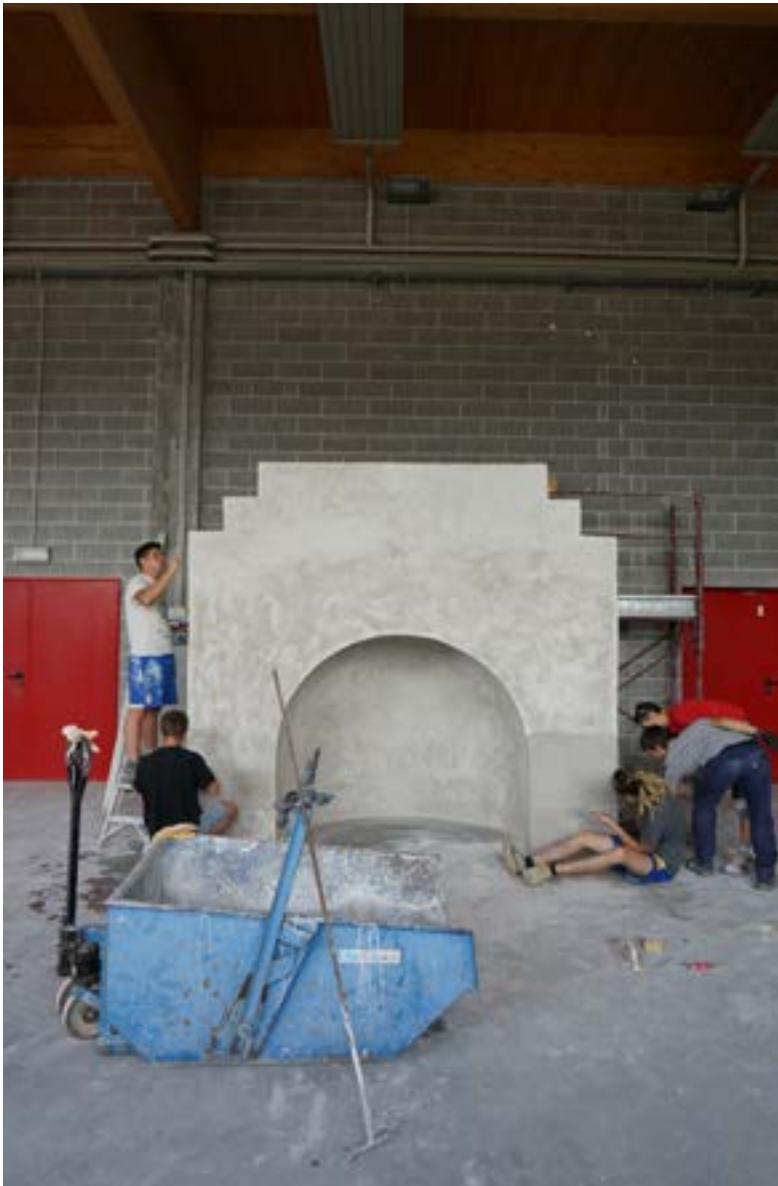
La sperimentazione: prove di integrazione della stratigrafia di un intonaco tradizionale in laboratorio cfs

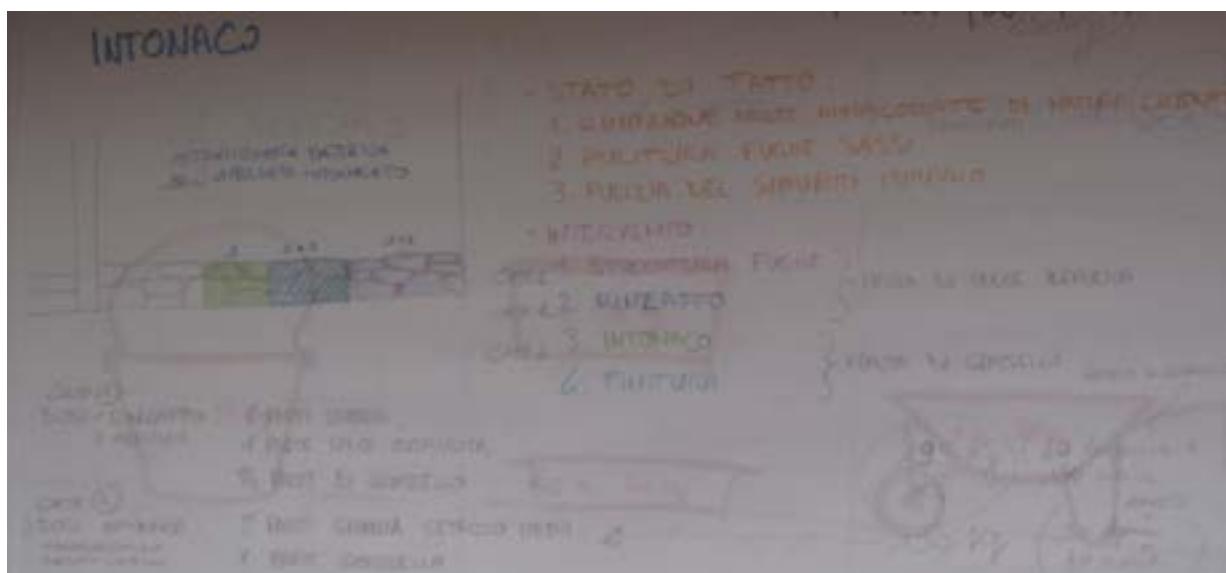
## Preparazione degli impasti di sottofondo

Fase sviluppata dal 18.06.2019 al 17.07.2019

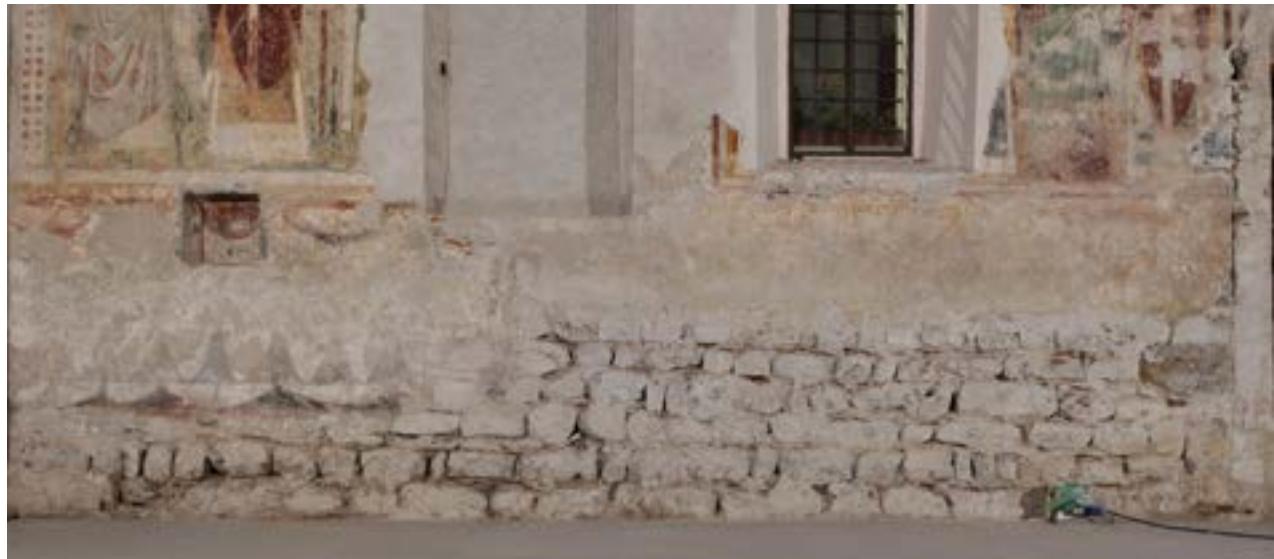
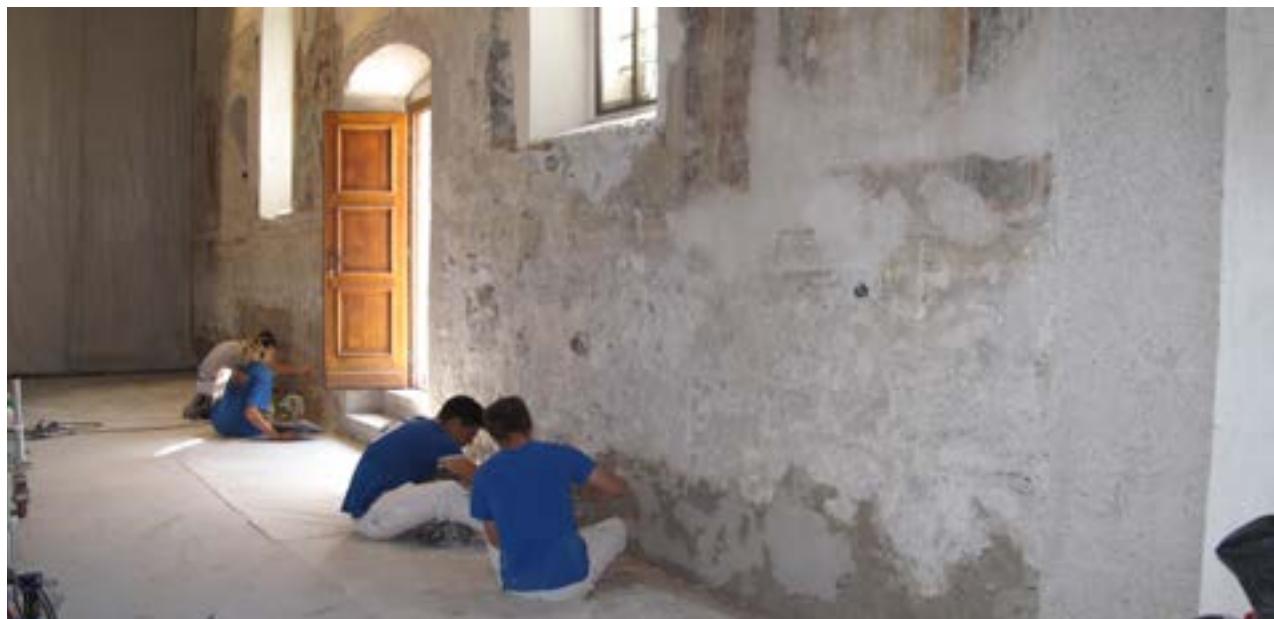
## Ricostruzione stratigrafica degli intonaci dei fronti nord e sud

Fase sviluppata  
dal 18.06.2019  
al 17.07.2019

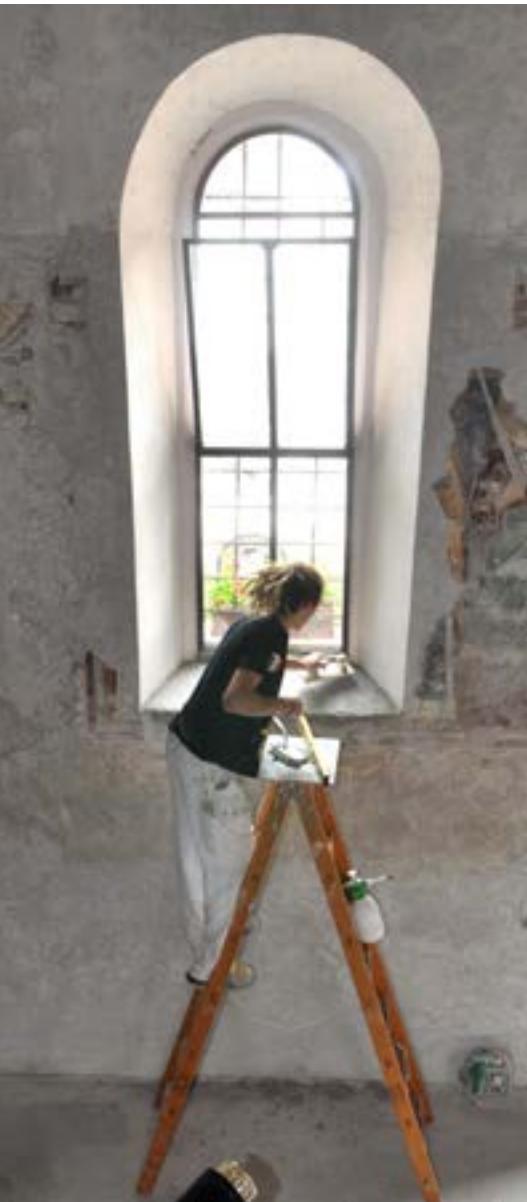
## Ricostruzione arricci porzioni inferiori e superiori delle pareti e delle finestre

Fase sviluppata  
dal 18.06.2019  
al 17.07.2019

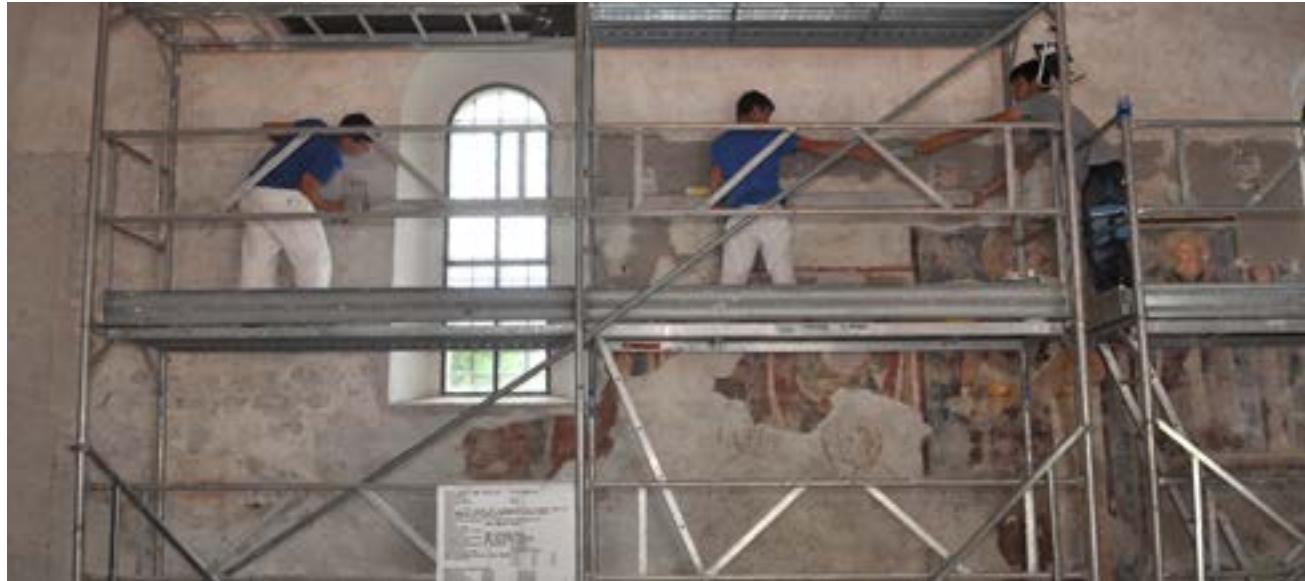
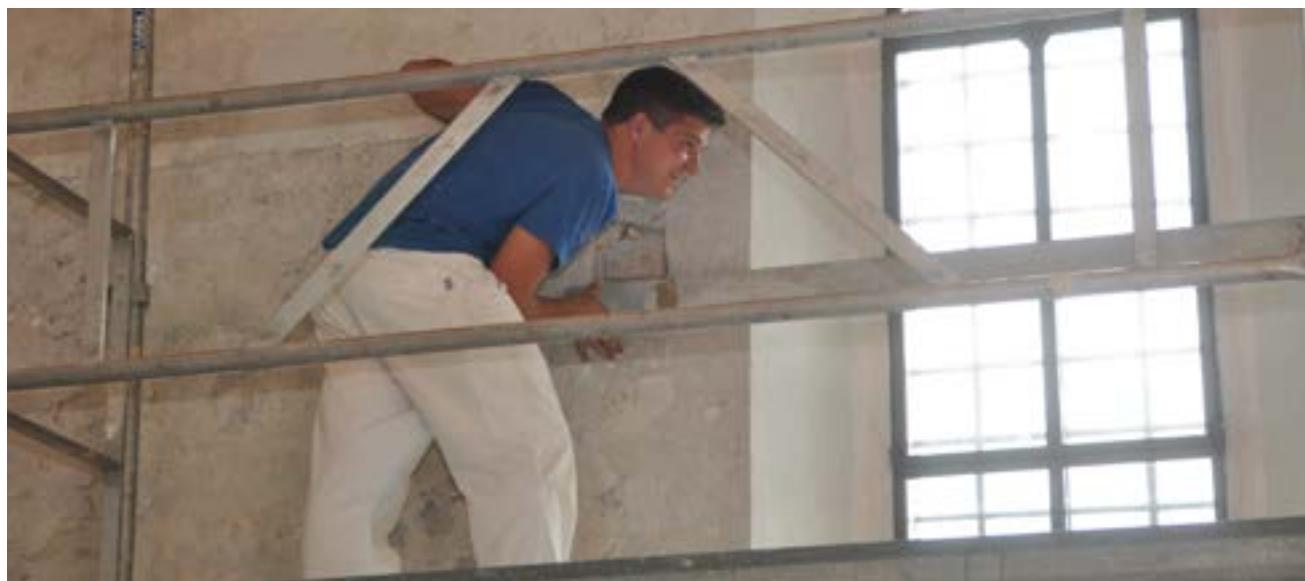
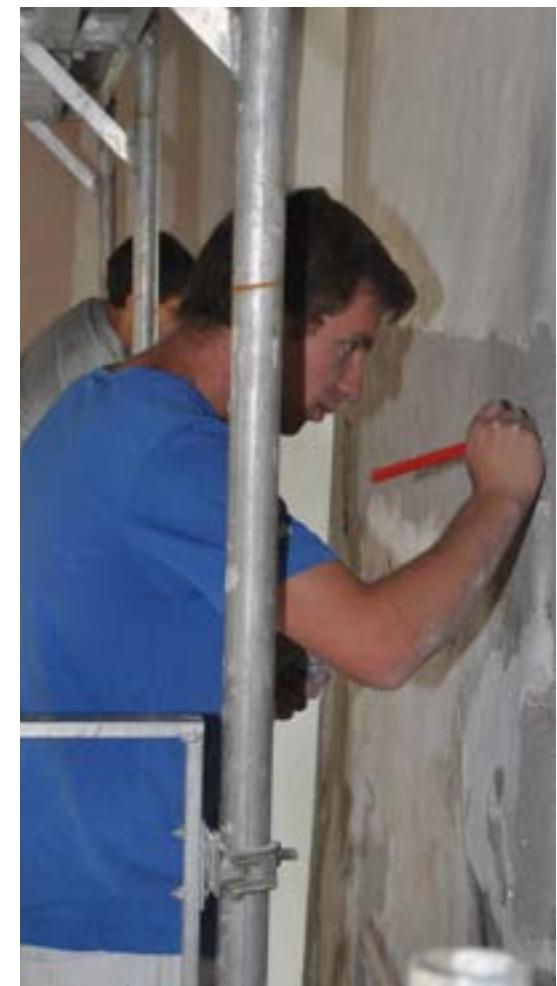
Verifiche e controlli: suddivisione delle "giornate" di stesura dell'intonachino di finitura
