# Chiesa di San Bernardo a Cesana

## Laboratorio didattico di ricomposizione degli intonaci

vademecum dei lavori

a cura di Danilo De Zaiacomo e Nataszia Girardi

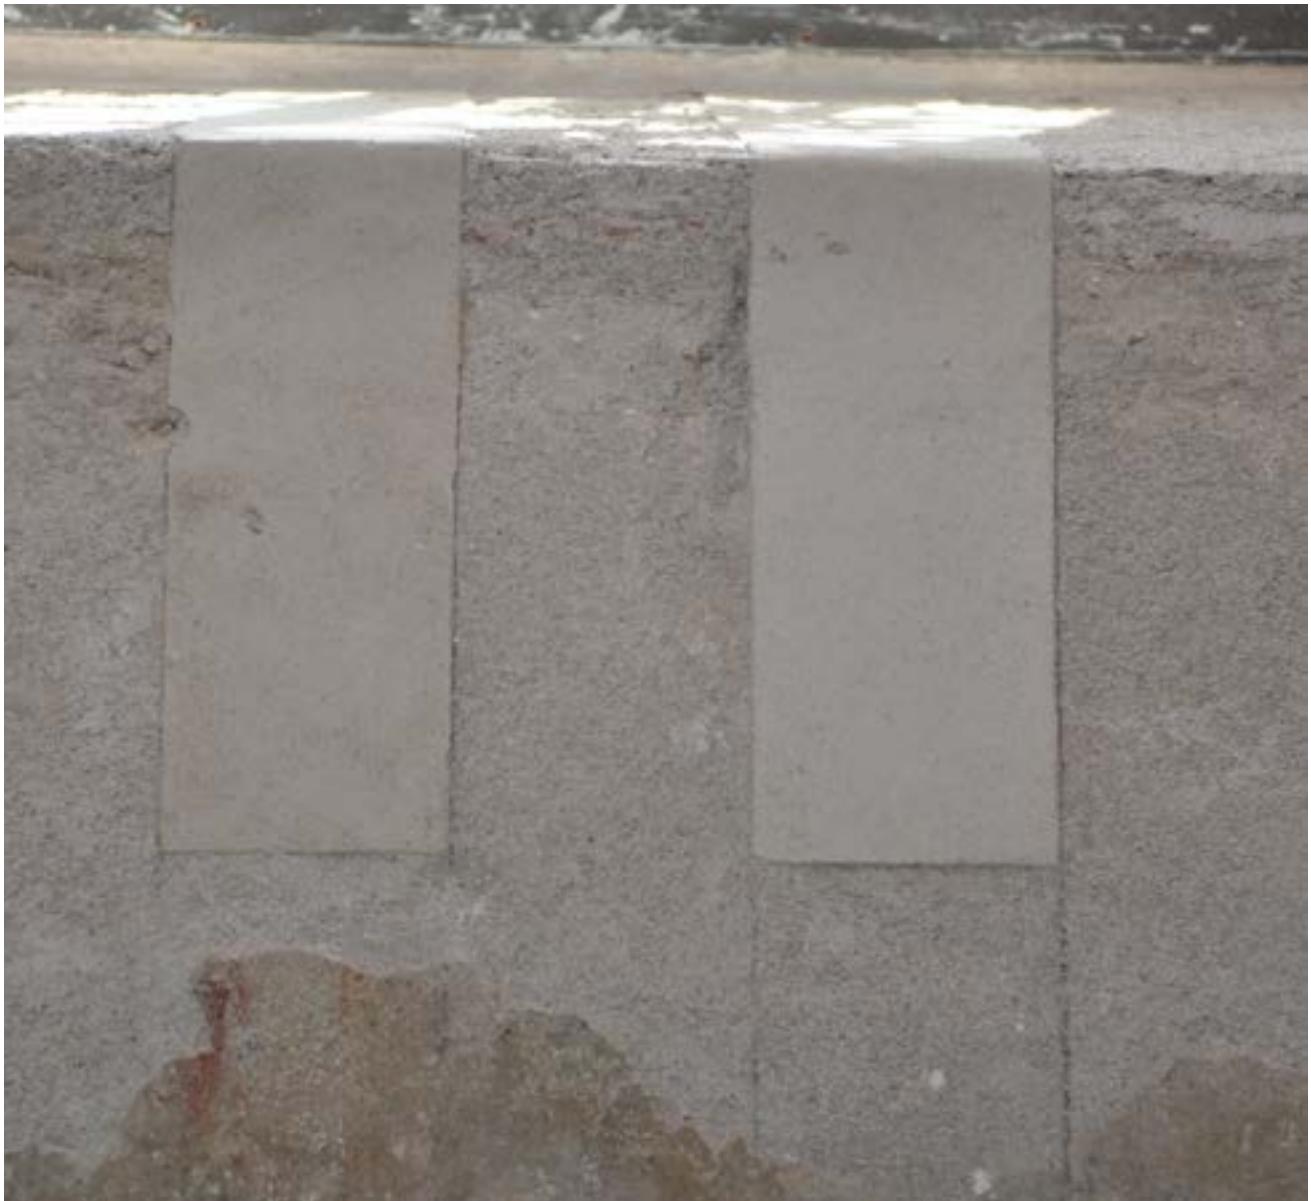
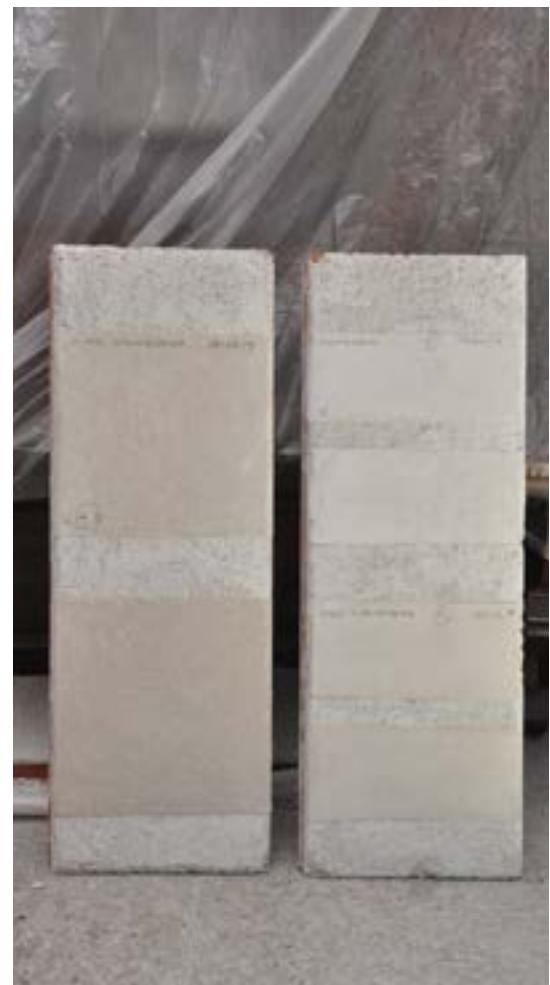
## Campionatura intonaci di finitura

Fase sviluppata  
dal 18.06.2019  
al 17.07.2019

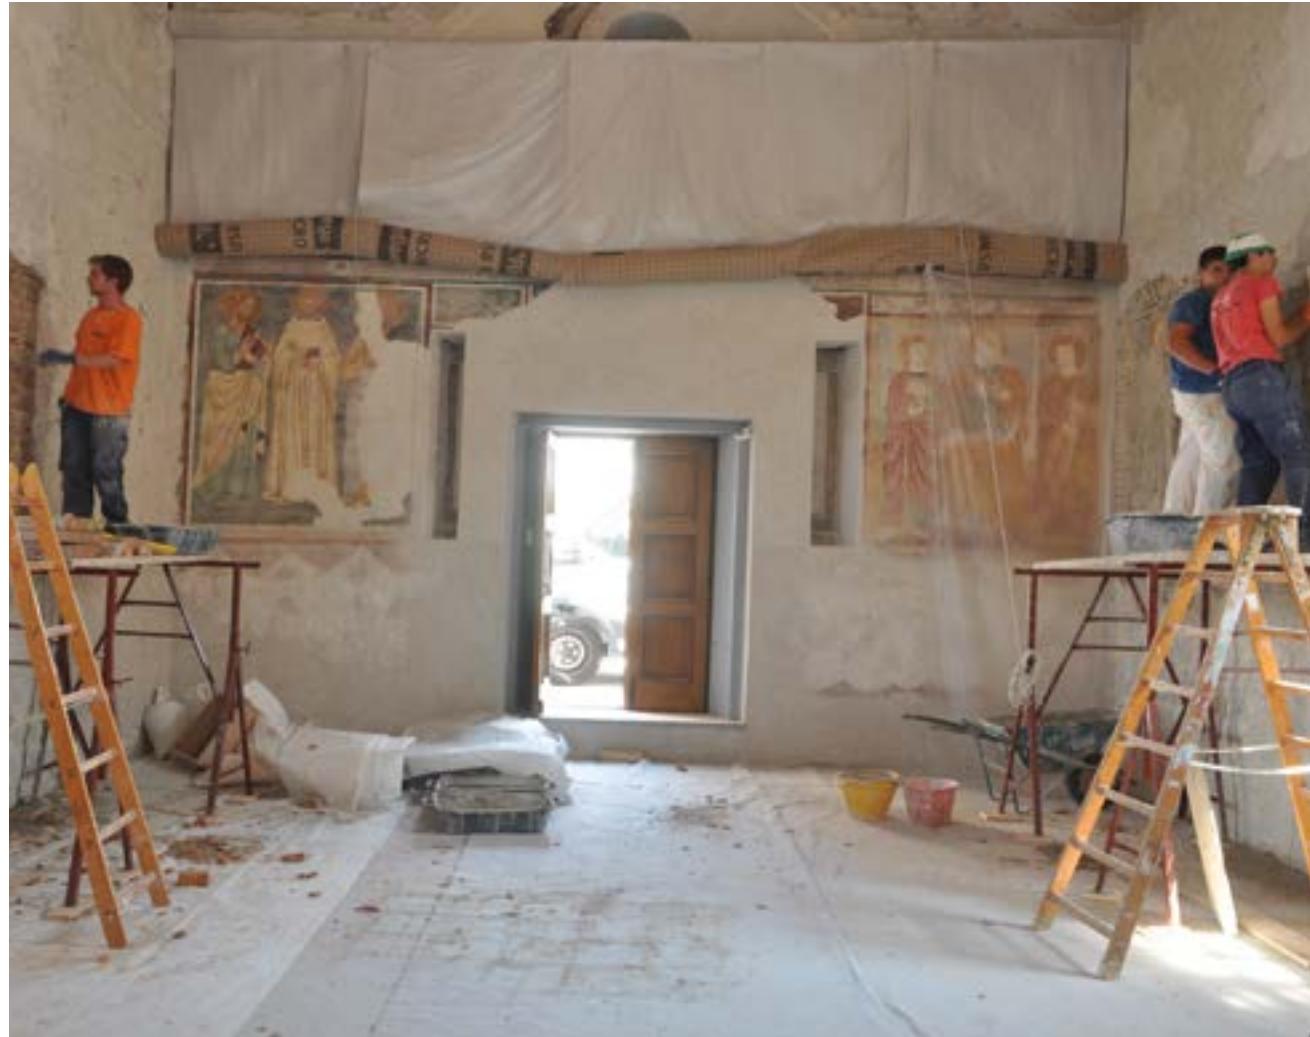
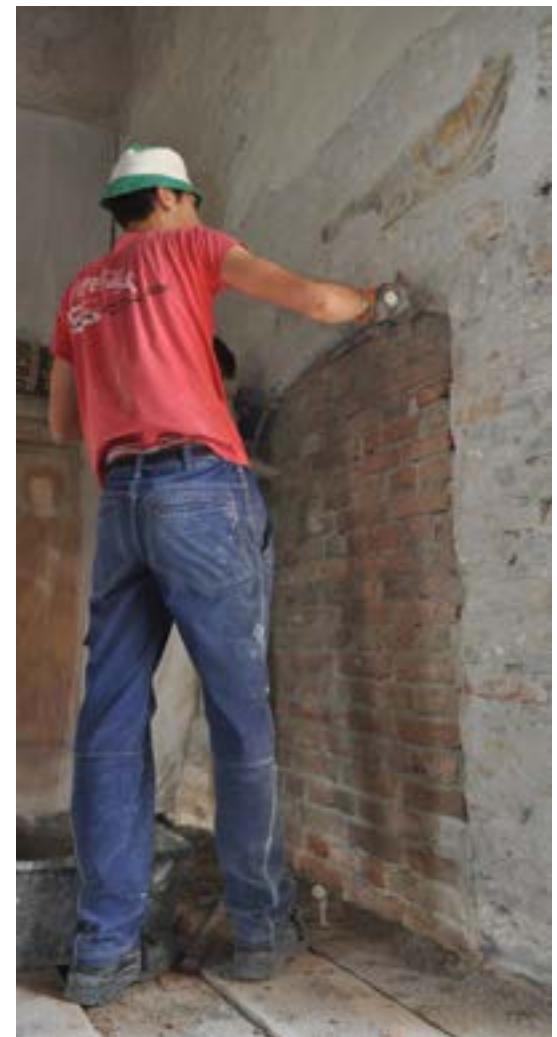
## Ricostruzione tessitura muraria finestre ad arco ribassato

Fase sviluppata  
dal 22.07.2019  
al 26.07.2019

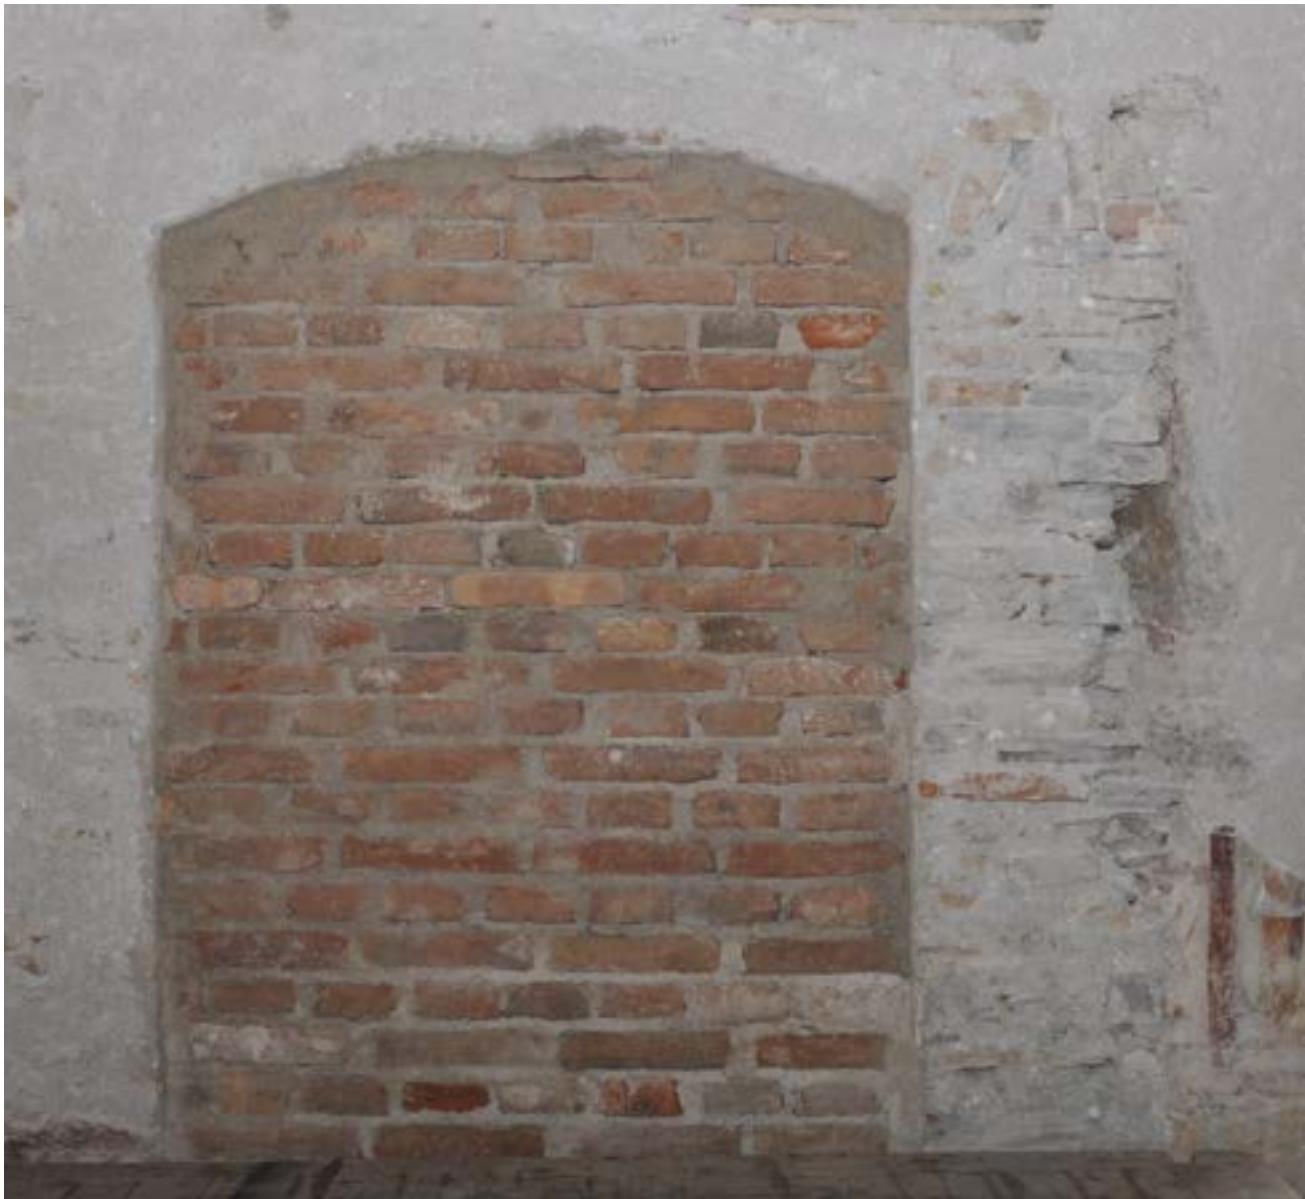
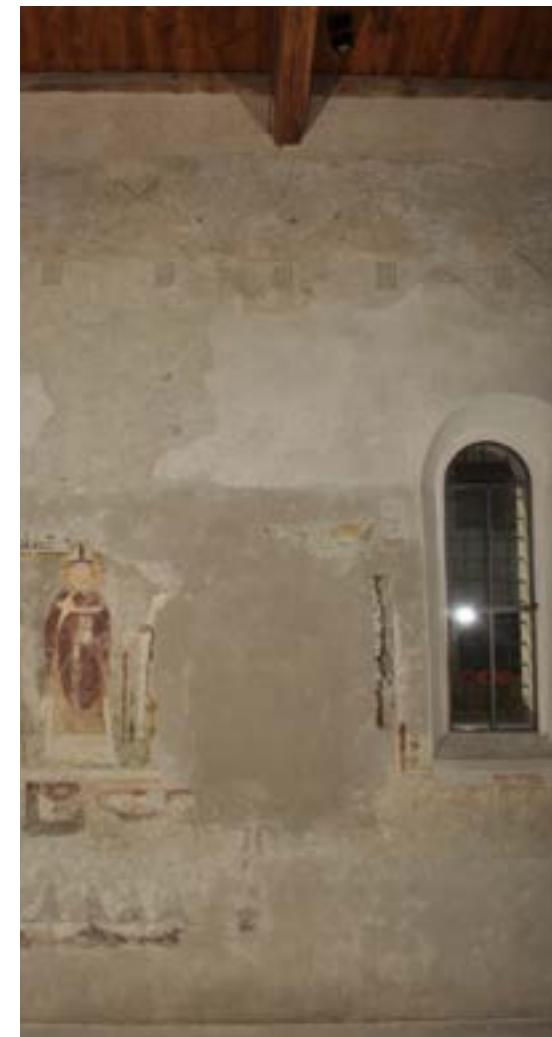
## Predisposizione livelli stratigrafici per la chiusura della finestra ribassata a sud

Fase sviluppata  
dal 22.07.2019  
al 26.07.2019

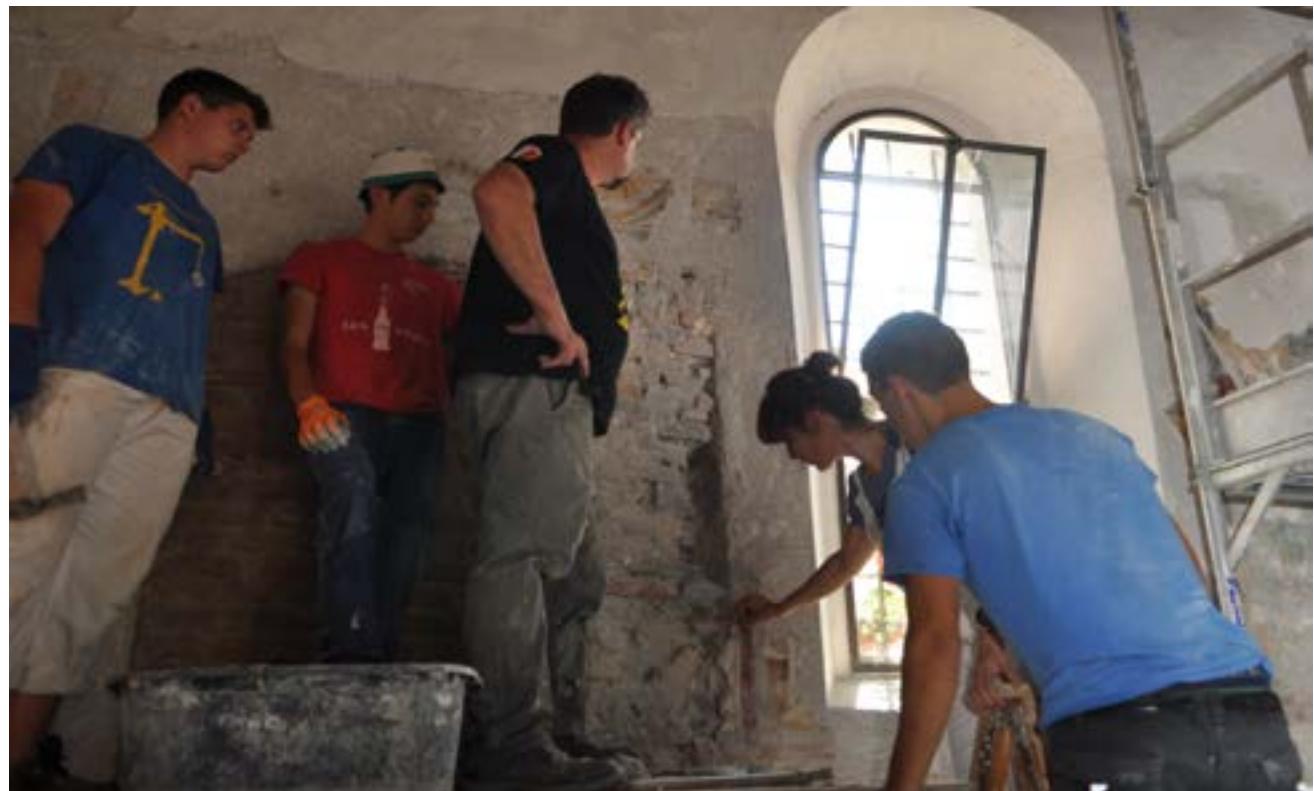
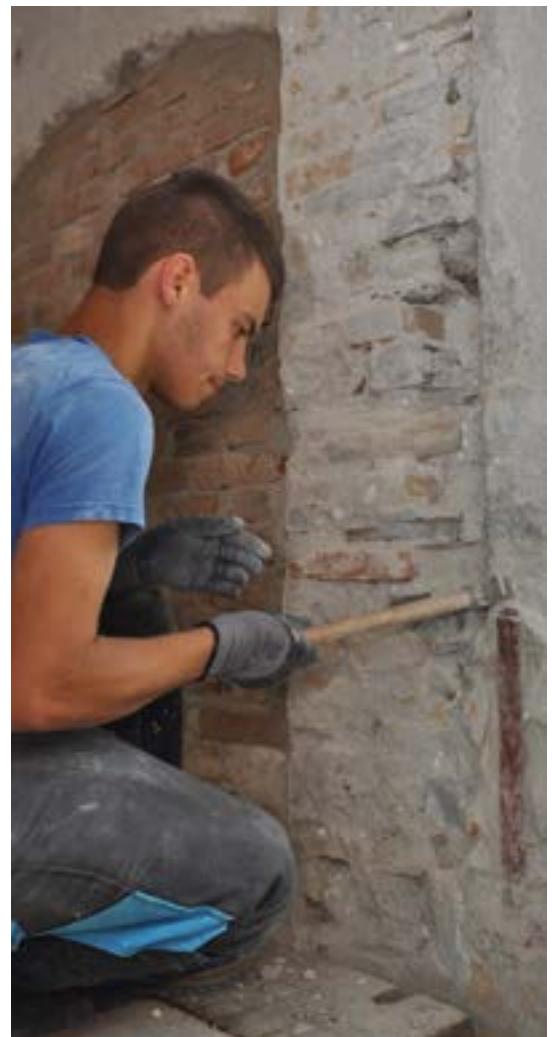
## La scoperta della monofora del fronte sud: riconoscimento, apertura velinatura frammenti di colore

Una volta completata la ricostruzione della finestra fronte sud, e sulla scorta delle verifiche distributive degli intonaci da ricomporre nella porzione superiore della parete, si è iniziato a rimuovere attraverso un'azione controllata tutte le ricostruzioni e i tamponamenti. Durante questa fase è venuta alla luce la monofora originale del edificio primitivo.

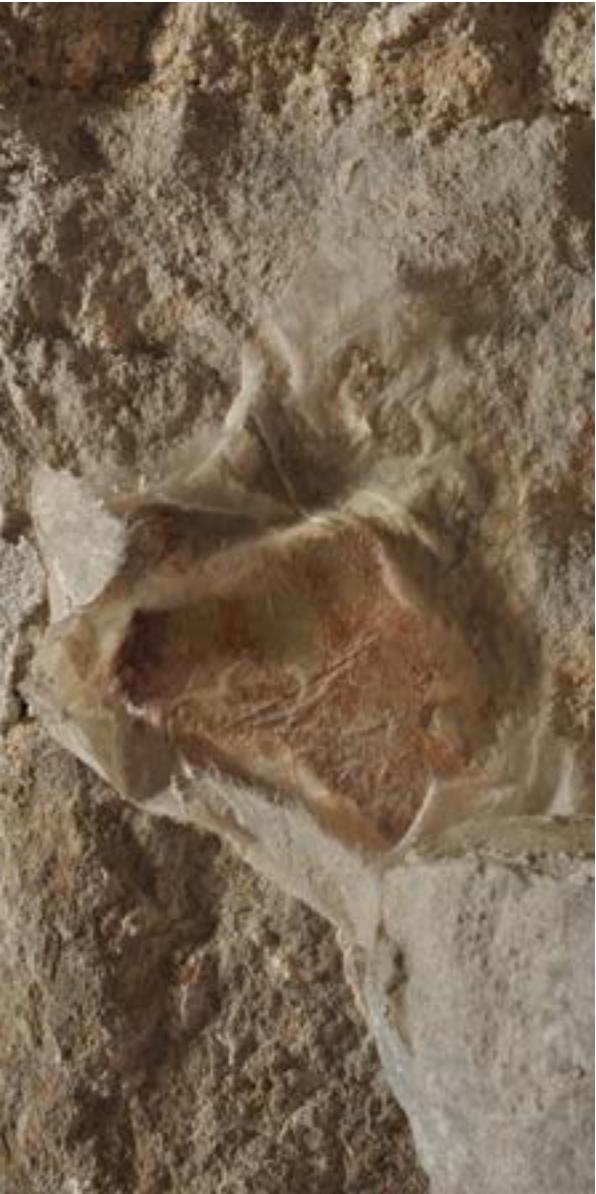
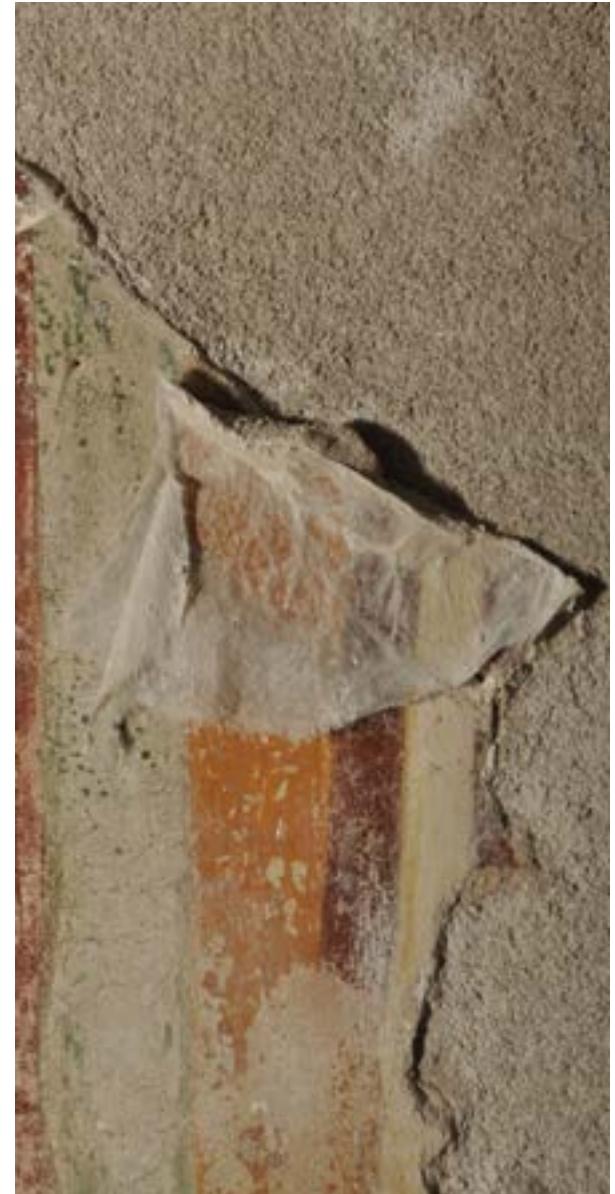
La sperimentazione: prove di velinatura provvisoria/consolidamento di frammenti di intonaco pittorico

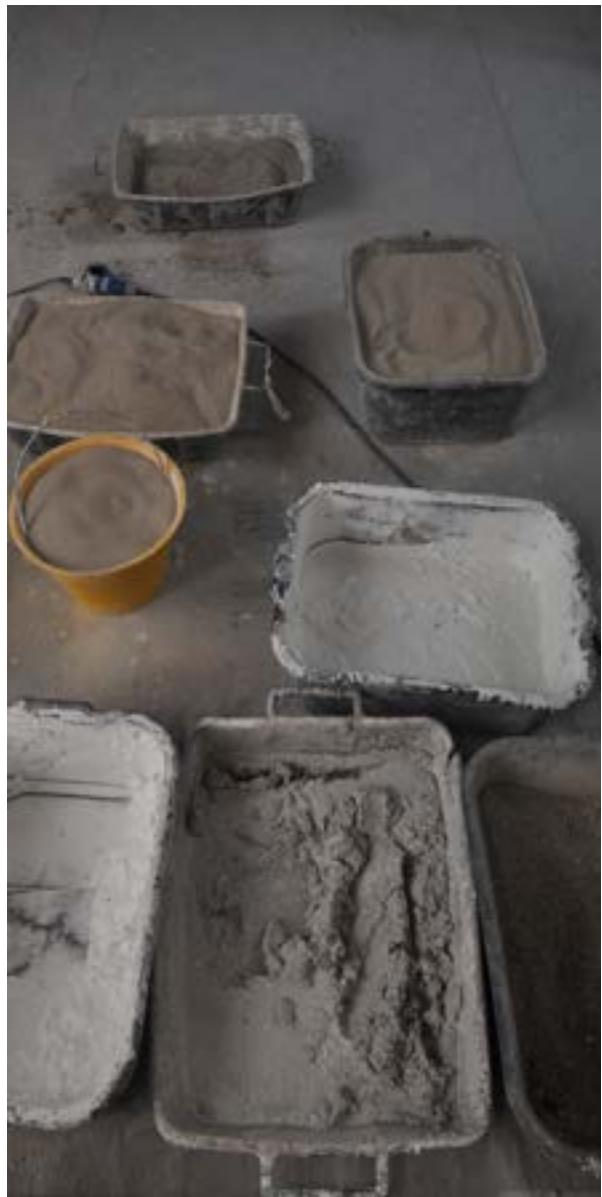
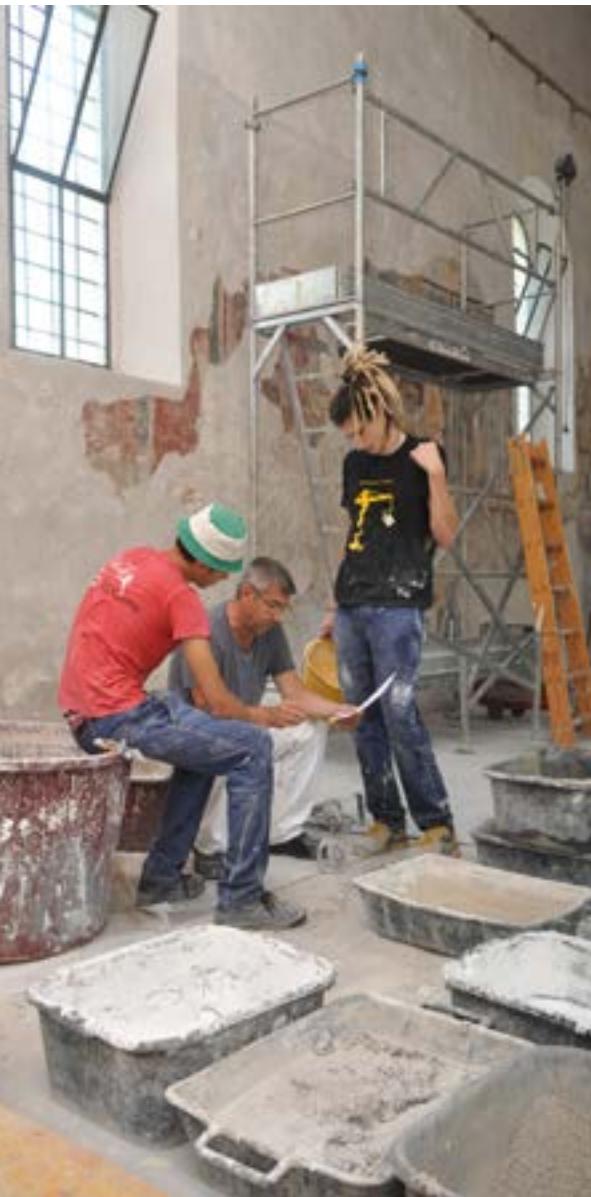
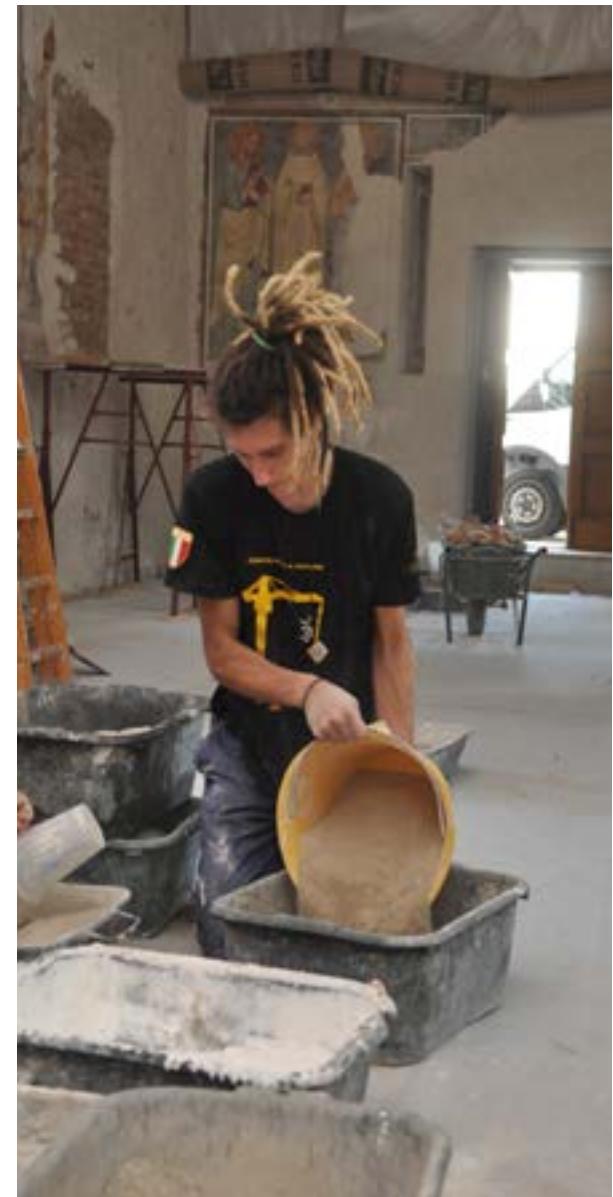
## Preparazione degli impasti di finitura

Fase sviluppata dal 23.07.2019 al 06.08.2019

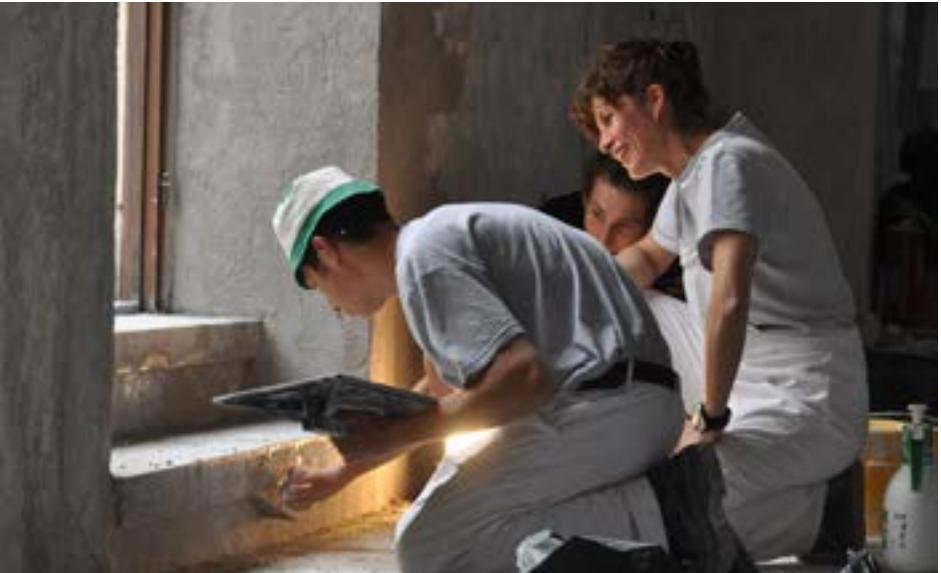
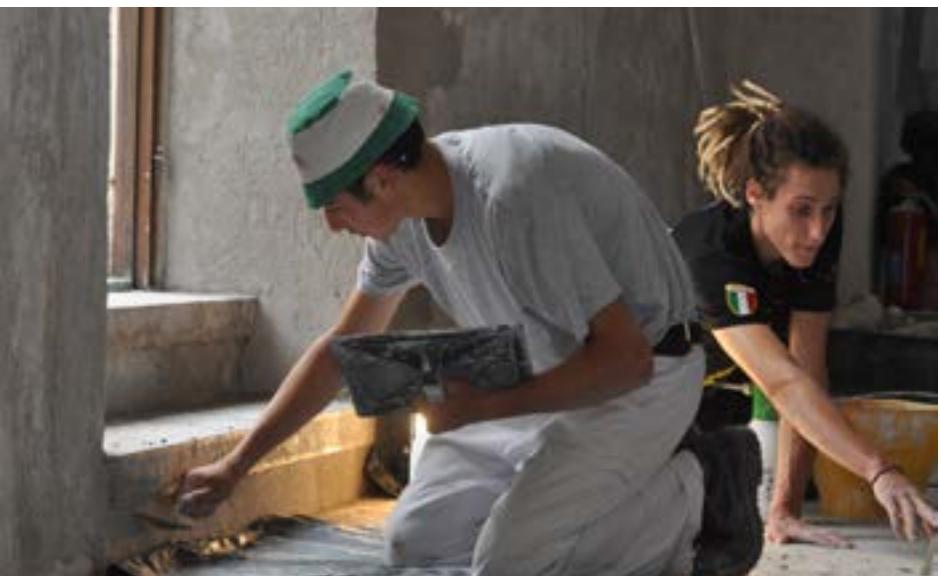
## Completamento dell' intonaco

Fase sviluppata dal 23.07.2019 al 06.08.2019
